Pressemitteilung

Elektrolumineszenz – der Röntgenblick auf Ihre Photovoltaikanlage

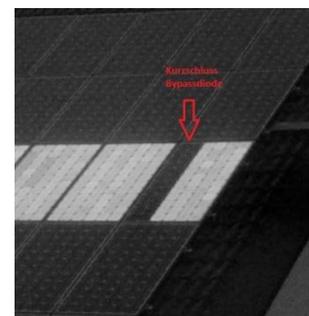
Kurzschluss einer Bypassdiode

Solarmodule sind im Regelfall mit 3 Bypassdioden ausgestattet. Diese sollen bei Verschattung den betroffenen Zellbereich überbrücken, da sonst der komplette String einen starken Leistungsverlust aufweisen würde. Insbesondere durch Überspannung (indirekter Blitzschlag) kann es jedoch zu kurzgeschlossenen Bypassdioden kommen. Dadurch fällt der betroffene Modulbereich komplett aus der Energieproduktion heraus und befindet sich permanent im Kurzschlussbetrieb. Bei der Elektrolumineszenzmessung sind solche Dioden eindeutig identifizierbar.

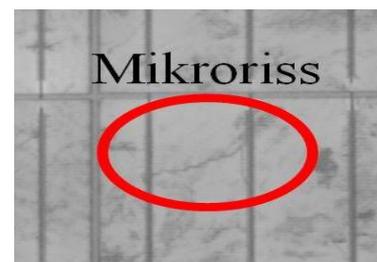
Mikrorisse

Unter Mikrorissen versteht man sehr dünne Risse innerhalb einer Solarzelle. Diese Risse entstehen durch unvorsichtigen Transport oder in den meisten Fällen durch unsachgemäße Behandlung der Module bei der Montage. Ist der durch einen Riss abgetrennte Bereich der Zelle noch elektrisch leitend verbunden, so wirkt sich der Riss nicht negativ auf den Ertrag aus.

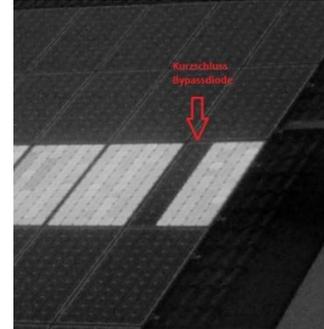
Defekte Bypassdiode

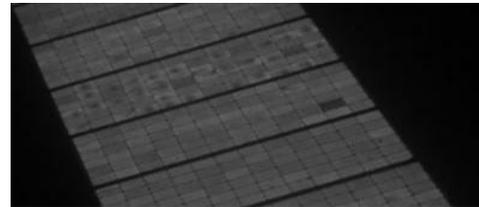
Solarzellen sind auf der Vorderseite und/oder auf der Rückseite elektrisch leitend verbunden. Sind diese Verbindungen kurzgeschlossen oder defekt so kann die Zelle die Energie nicht mehr abgeben und trägt nicht mehr zur Energieproduktion bei.

Ausgefallene Solarzelle

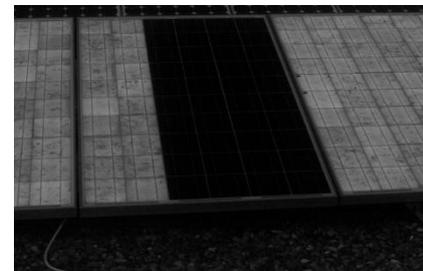
Modul mit zwei defekten Bypassdioden © M.Diehl

Die Fehlersuche gestaltet sich im Bereich der Photovoltaik zum Teil als sehr schwierig. Es ist zwar relativ einfach festzustellen ob ein String innerhalb der Nennwerte liegt (meist durch einfache Spannungsmessungen), allerdings gestaltet sich die Suche nach der Ursache meist sehr schwierig. Eine zu niedrige Spannung kann z.B. durch eine defekte Bypassdiode, Zellrisse oder auch abgerissene Zellverbinder verursacht werden... und selbst wenn die Ursache bekannt ist kennt man immer noch nicht die Lage des betroffenen Moduls. Heute genügt oft ein Foto...

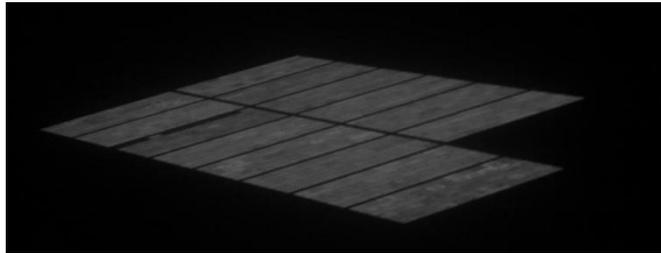
Hagelschaden (links normales Foto, rechts Elektrolumineszenzaufnahme)

Kommt es bei PV-Anlagen zu plötzlichem Leistungsverlust so liegt oft die Vermutung nahe, dass ein versichertes Schadenereignis z.B. ein Hagelschaden vorliegt. Mit den herkömmlichen Methoden ist es zwar durch Leistungsmessungen möglich auffällige Strings (Reihenschaltung von Modulen) zu finden. Um nun aber festzustellen, ob ein oder mehrere Module defekt sind und wo sie sich genau befinden waren bisher die Demontage der Module und Einzelprüfungen notwendig. Heute genügt oft ein Foto...
